Elfiskeundersökning av Kålleredsbäcken

Elfiske utfört: 2018-09-19 och 2018-09-20

Kommun: Mölndal

Syfte: Undersökning av fisksamhälle på fyra lokaler i Kålleredsbäcken i syfte att belägga ekologisk status och värde för fiskfauna för eventuella framtida åtgärder i vattendraget.

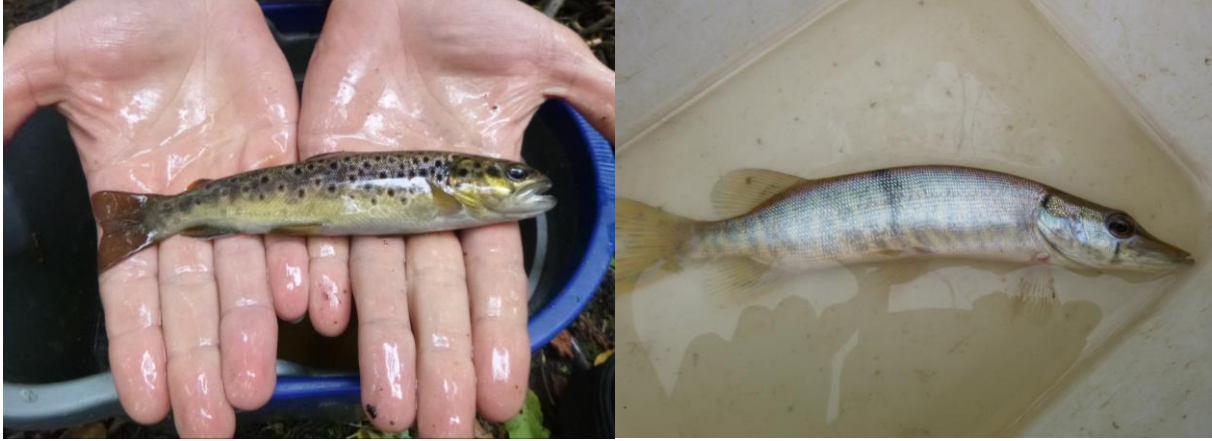
Figur 1. Vänster: Öring från lokalen Hedbäcken. Höger: Gädda från lokalen Uppströms trumma. Foto: Medins Havs- och Vattenkonsulter AB.

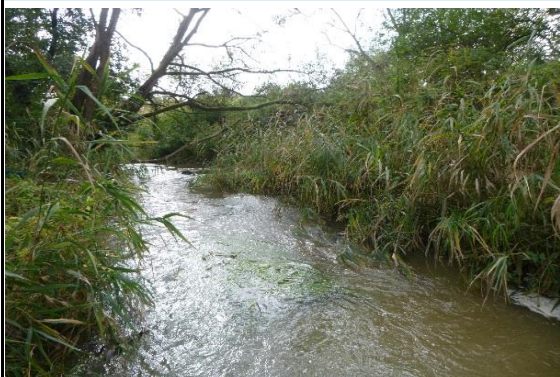
Allmän information

Lokalen är en måttligt beskuggad strömmande sträcka där stränderna är bevuxna med vass. Bottensubstratet domineras av grus med inslag av större stenar och finsediment. Lokalen bedömdes vara måttligt lämplig som lek- och uppväxtområde för laxfisk. Vid provfisketillfället var väder och vattenföring gynnsamma för elfiske, dock påverkades sikten negativt av grumligt vatten.

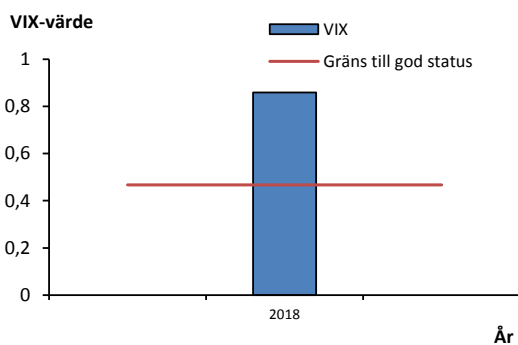
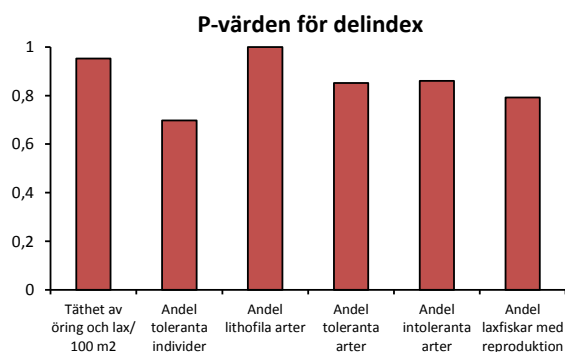
**VIX (VattendragsIndex)****VIX-värde:** 0,86**Ekologisk status:** **Hög**

VIXh (hydrologi): 0,49**VIXsm (surhet/morfologi):** 0,90

Vid elfisket nedströms stenbron fångades endast öring. Ett flertal signalkräfter observerades dock på lokalen. Både en- och flersomriga öringar förekom i fångsten vilket visar på reproduktion i eller i anslutning till lokalen. Antalet öringar överskred det jämförvärde som beräknas utifrån lokalens förutsättningar. Lokalen klassades enligt VIX ha hög ekologisk status, med avseende på fisk.

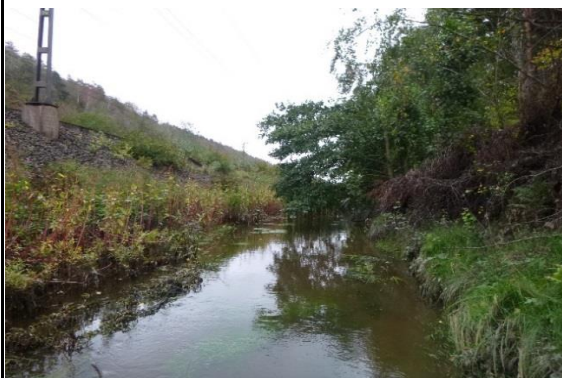
Allmän information

Lokalen Vid järnväg omges på ena sidan av järnvägsvall och på den andra en trädbeklädd brant. Botten är jämn och består av finsediment med inslag av sten. Vattnet var vid fisketillfället grumligt och lugnflytande. Övervattensväxter och slingerväxter var dominerande vattenvegetation. Både uppströms och nedströms lokalen var vattendraget kraftigt bevuxet av vass. Lokalen bedöms inte vara lämplig som lek- och uppväxtområde för laxfisk.

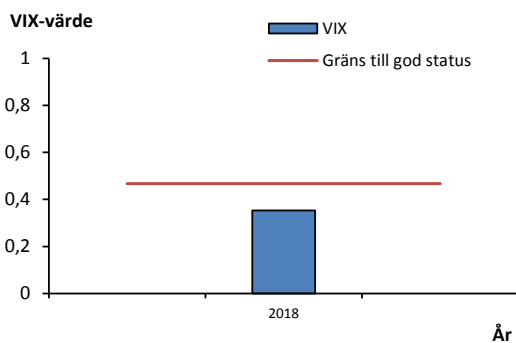
VIX (VattendragsIndex)

VIX-värde: 0,35 Ekologisk status: **Måttlig**

VIXh (hydrologi): 0,32

VIXsm (surhet/morfologi): 0,08

Elfisket på lokalen Vid järnväg resulterade i fångst av endast en fisk, en gädda. Trots den sparsamma fångsten klassades lokalen ha måttlig ekologisk status enligt VIX. Detta är missvisande då lokalen vid provfisketillfället uppenbart inte hyste ett godtagbart fiskbestånd. Om en mört eller abborre fångats vid elfisket hade statusen sänkts då dessa arter klassas som toleranta vilket drar ner VIX-värdet. Vid ett annat tillfälle hade någon av dessa arter möjligen kunnat förekomma då lokalen snarare utgör lämpligt habitat för sjöarter än laxfisk. Statusen hade också sänkts om gäddan inte fångats. VIX-klassningen bedöms vara en överskattning av lokalens potential som fiskhabitat vid provfisketillfället.

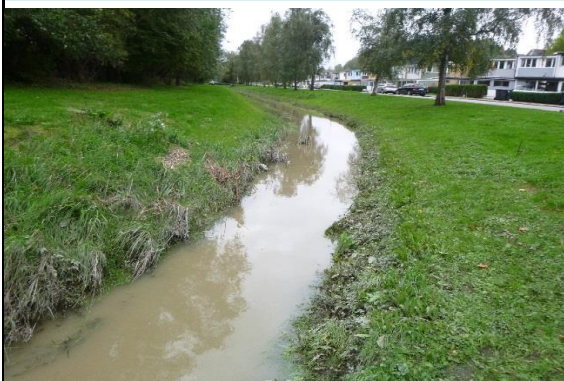
Allmän information

Lokalen är belägen intill ett bostadsområde i Kållered. Beskuggningen var dålig då vattendragssträckan till stor del omges av gräsmatta. Vattnet var lugnflytande och bottenstratum bestod av finsediment och sten. Vid provfisketillfället hade borttröjd vass och annat dämt upp nedströms vilket bidrog till ett större djup och lägre vattenhastighet. Fisket försvårades av att vattnet var kraftigt grumlat, orsakat av arbete med utsläpp av borrhax i anslutning till vattendraget uppströms lokalen.

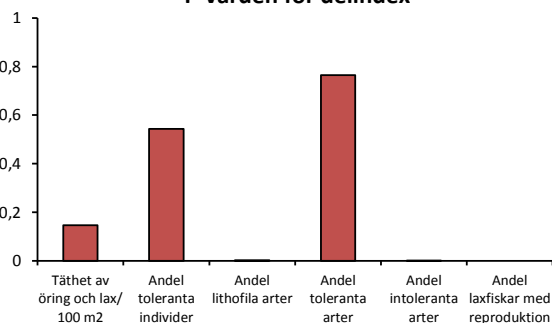
**P-värden för delindex**

VIXh (hydrologi)

0,32

VIXsm (surhet/morfologi)

0,05

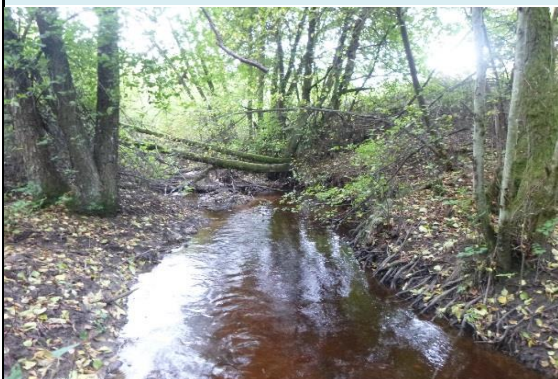
Allmän information

Lokalen vid Hedbäcken är omgiven av lövskog och betesmark. Bottensubstratet utgörs till största del av sand och finsediment. Vattenhastigheten var vid provfisketillfället lugnflytande med inslag av strömmande partier. På den i övrigt jämna botten utgjorde framförallt död ved strukturelement i vattnet. Lokalen bedömdes vara måttligt lämplig som laxfiskhabitat. Vid provfisketillfället var väder och vattenföring gynnsamma för elfiske.

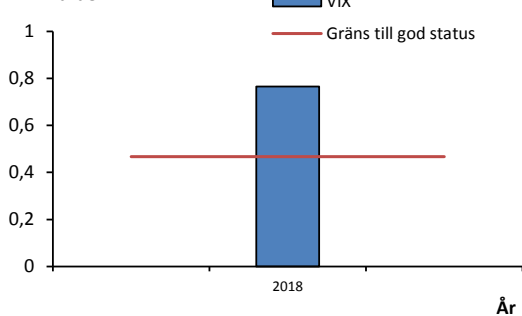
VIX-värde

VIX-värde: **Ekologisk status:**

0,77

Hög

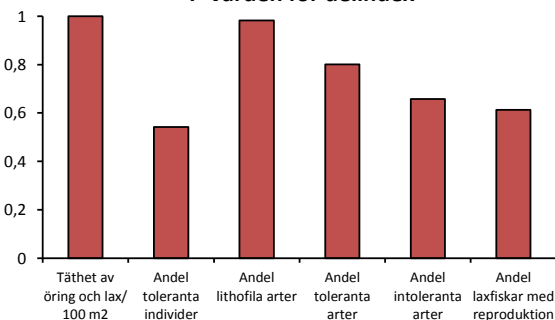
P-värden för delindex

VIXh (hydrologi)

0,51

VIXsm (surhet/morfologi)

0,81
