Bilaga 5 Åtgärdsförslag Kungälv kommun

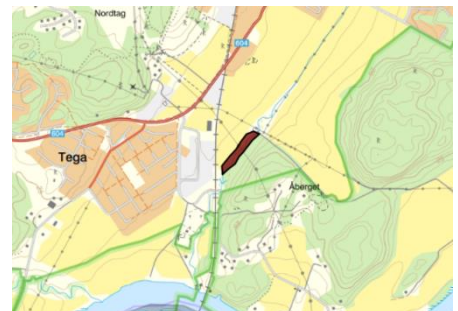
1. Kyrkebäcken

I södra Kyrkebäcken planeras i våtmark och fördröjning av höga flöden vid skyfall. Översvämning av vägtunnel och erosion förekommer vid höga flöden vilket har föranlett att Kungälv kommun kommer att starta upp en förstudie och planering av en våtmark uppströms vägtunneln under Bohusbanan. En våtmark skulle kunna fungera som lekogränder för gädda också till Nordre älv.

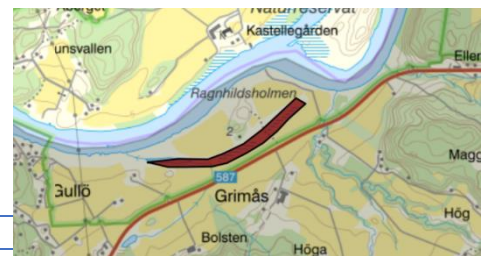
2. Ragnhildsholmen

Ragnhildsholmen har tidigare varit en ö men nu finns det kvar rester av sankområde eller våtmark som skulle kunna däckas upp med trösklar och göras mer attraktivt för gäddor. Området ligger i Göteborgs kommun och är också attraktivt för fågelskådare samt natura 2000 område vilket kan vara ett hinder för åtgärden. En ledning ska byggas om under Nordre älv

och åtgärd skulle kunna samordnas med ledningsbygget då grävmaskiner finns på plats.

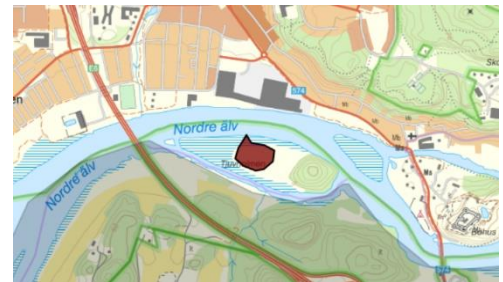
3. Tjuvholmen

Tjuvholmen är kommunal mark och är idag inte aktuell för någon byggnation eller planområde. Området är Natura 2000 område för fågellivet. Området skulle kunna vara aktuellt för en våtmark för Gädda.

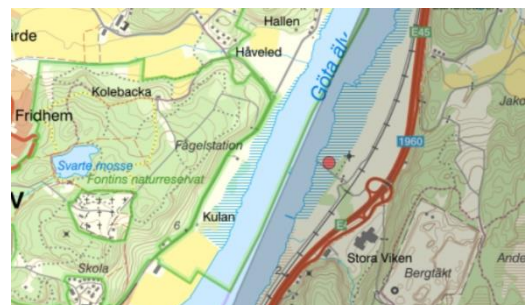
5. Kulan

Området är Natura 2000 område för fågellivet och sköts av västkuststiftelsen. Lämplig åtgärd skulle kunna vara vågbrytare och erosionskydd samt våtmarker för Gädda.

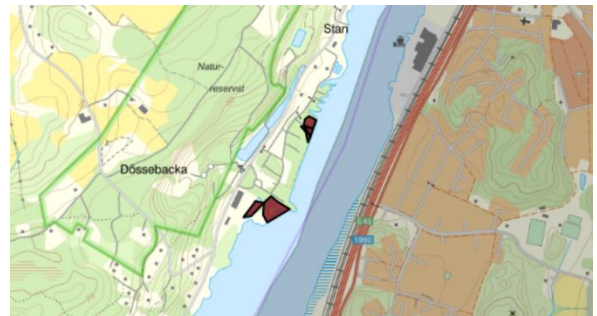
6. Dösebacka

Området är Dösebacka vattenskyddsområde och tillhör Kungälv kommun. Inom vattenskyddsområdet finns några naturliga älvnära grunda områden som eventuellt skulle kunna inventeras och användas som lekområde för Gädda.

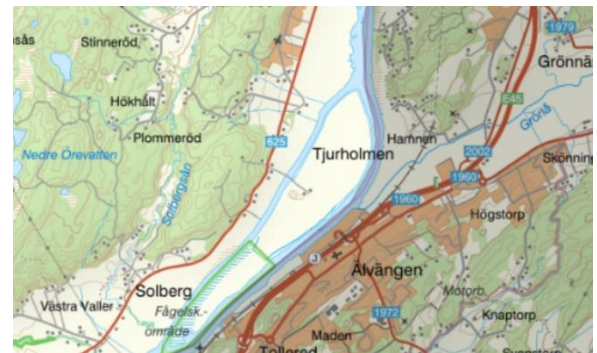
7. Tjurholmen

Tjurholmen har idag ett mindre biflöde som går mellan Tjurholmen och fastlandet. En inventering och dialog med lantbrukaren skulle kunna göras för att se vilka möjligheter det finns att använda området som uppväxtområde för fisk.

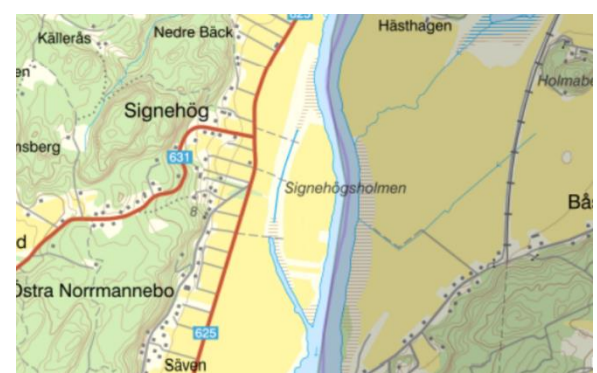
8. Signesholmen

Sigenshögsholmen skiljs av ett smalt sund och bäck med fastlandet. Området skulle kunna däckas upp på norra och södra sidan och fungera som lekområde med en stabil vattennivå skiljt från älven.
